# Chronique du Sablier

## L'église de Blaison

### L'ancienne chapelle absidiale à l'est de l'église

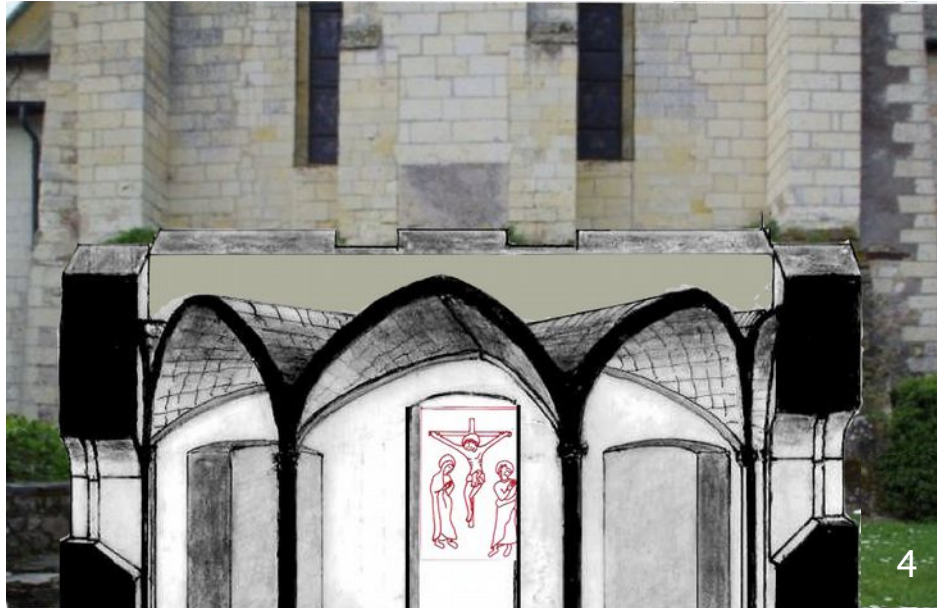
Le chevet plat de l'église de Blaison garde la trace d'une ancienne construction (fig.1)

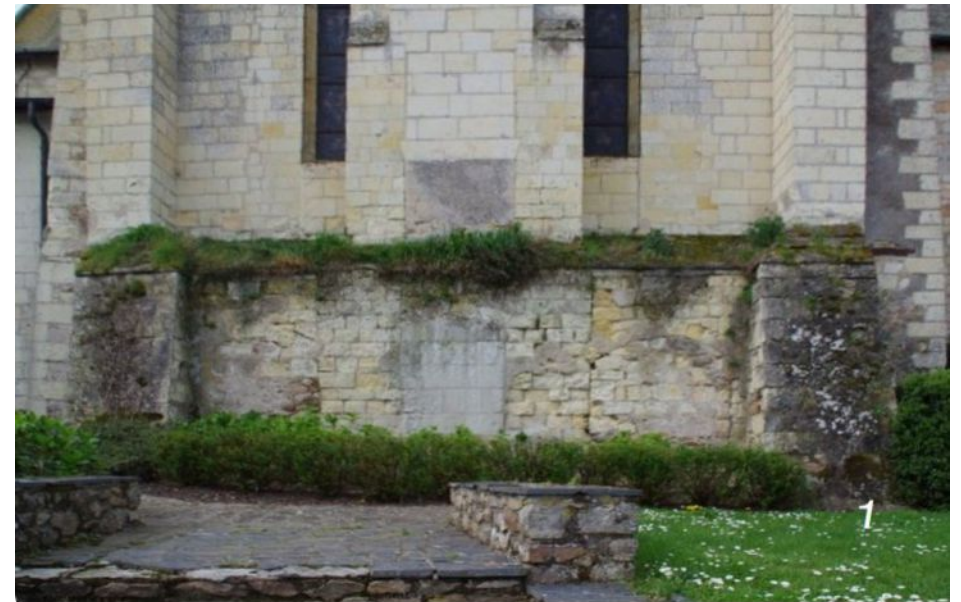
Aux contreforts du chevet se rattachaient les murs d'une chapelle basse, dessinant une abside semi-circulaire. Cette chapelle, ruinée, a été détruite au milieu du XIX<sup>e</sup> siècle. Elle était couverte d'une voûte à cinq quartiers, et s'éclairait par cinq fenêtres, si l'on en croit le plan de Dainville (fig. 2, page 2).

Désaxée par rapport au chevet, cette chapelle avait-elle été bâtie au milieu du XII<sup>e</sup> siècle, et conservée en complément du chœur gothique ? Ou avait-elle été ajoutée après coup ? En dépit des sondages archéologiques effectués en 2019, la réponse n'a pas été trouvée.

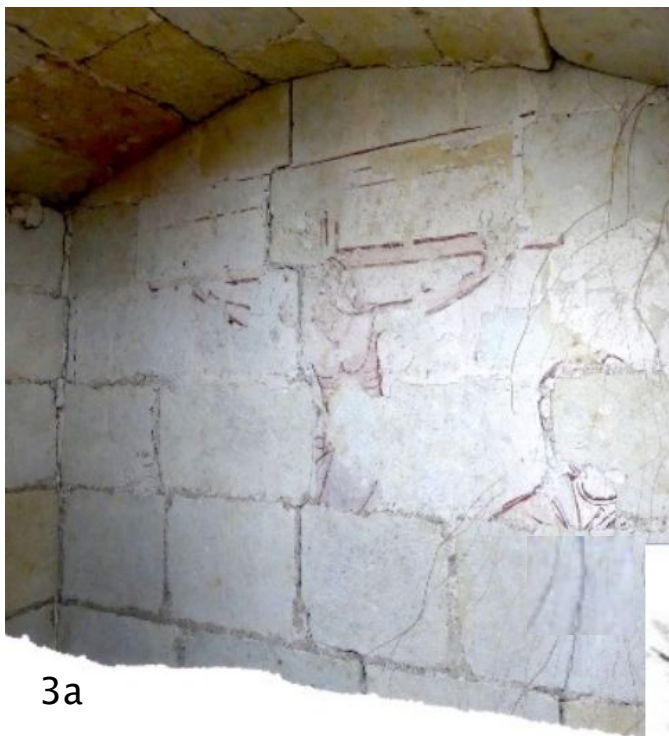
3a

Des travaux d'assainissement des murs réalisés en 2021 ont mis en évidence des restes de peintures sur le parement du fond d'une arcade aménagée dans l'épaisseur du chevet plat. Cachées par un remplissage de pierre, ces peintures se trouvaient à l'intérieur de la chapelle en abside avant qu'elle ne soit détruite.

Christ en croix entre la Vierge et saint Jean (fig. 3a).

Au regard de leur style, on peut proposer une datation de la fin de la première moitié du XIII<sup>e</sup> siècle, peut-être en relation avec le chantier de reconstruction de l'église collégiale, et notamment de la nef, du clocher et du chœur architectural, entre 1220 et 1240.
