# Chronique du Sablier

N° 65 mars 2023

## L'église de Blaison

### L'ancienne chapelle absidiale à l'est de l'église

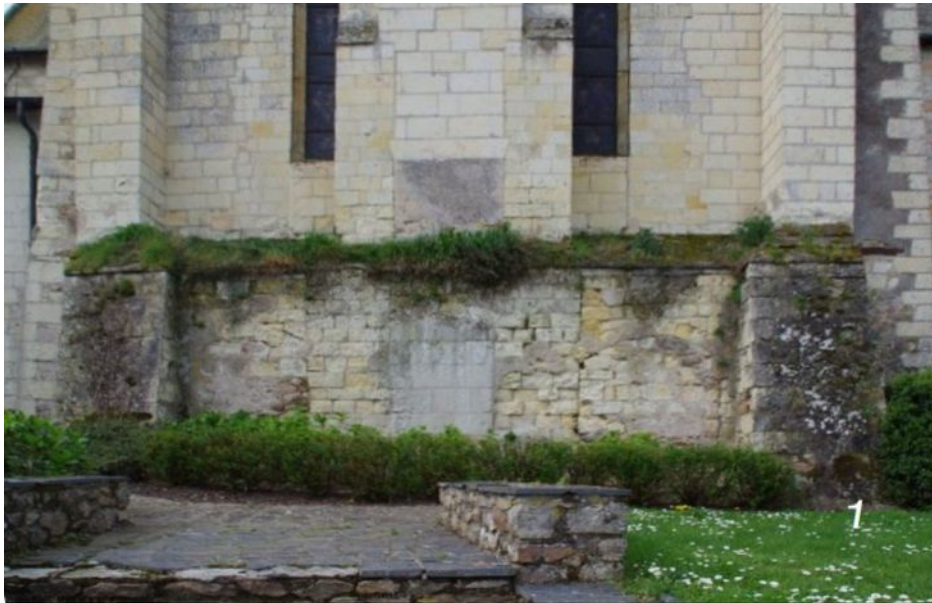
Le chevet plat de l'église de Blaison garde la trace d'une ancienne construction (fig.1)

Aux contreforts du chevet se raccordaient les murs d'une chapelle basse, dessinant une abside semi-circulaire. Cette chapelle, ruinée, a été détruite au milieu du XIX<sup>e</sup> siècle. Elle était couverte d'une voûte à cinq quartiers, et s'éclairait par cinq fenêtres, si l'on en croit le plan de Dainville (fig. 2, page 2).

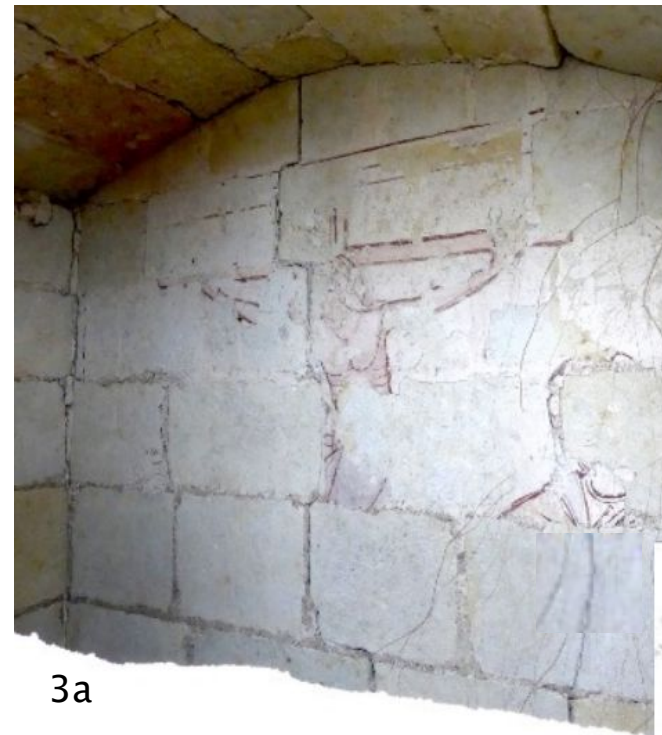
Dans un état de fragilité extrême, ces peintures représentent un

Christ en croix entre la Vierge et saint Jean (fig. 3a).

Des travaux d'assainissement des murs réalisés en 2021 ont mis en évidence des restes de peintures sur le parement du fond d'une arcade aménagée dans l'épaisseur du chevet plat. Cachées par un remplissage de pierre, ces peintures se trouvaient à l'intérieur de la chapelle en abside avant qu'elle ne soit détruite.

Au regard de leur style, on peut proposer une datation de la fin de la première moitié du XIII<sup>e</sup> siècle, peut-être en relation avec le chantier de reconstruction de l'église collégiale, et notamment de la nef, du clocher et du chœur architectural, entre 1220 et 1240.

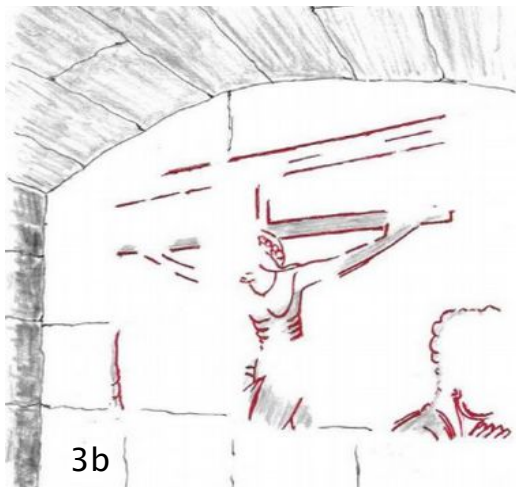
Au centre de la composition se trouve le christ crucifié, simplement vêtu de son périzonium. La représentation du corps est particulièrement soignée avec les côtes dessinées, les bras tendus et écartés, la tête inclinée nimbée d'une auréole.

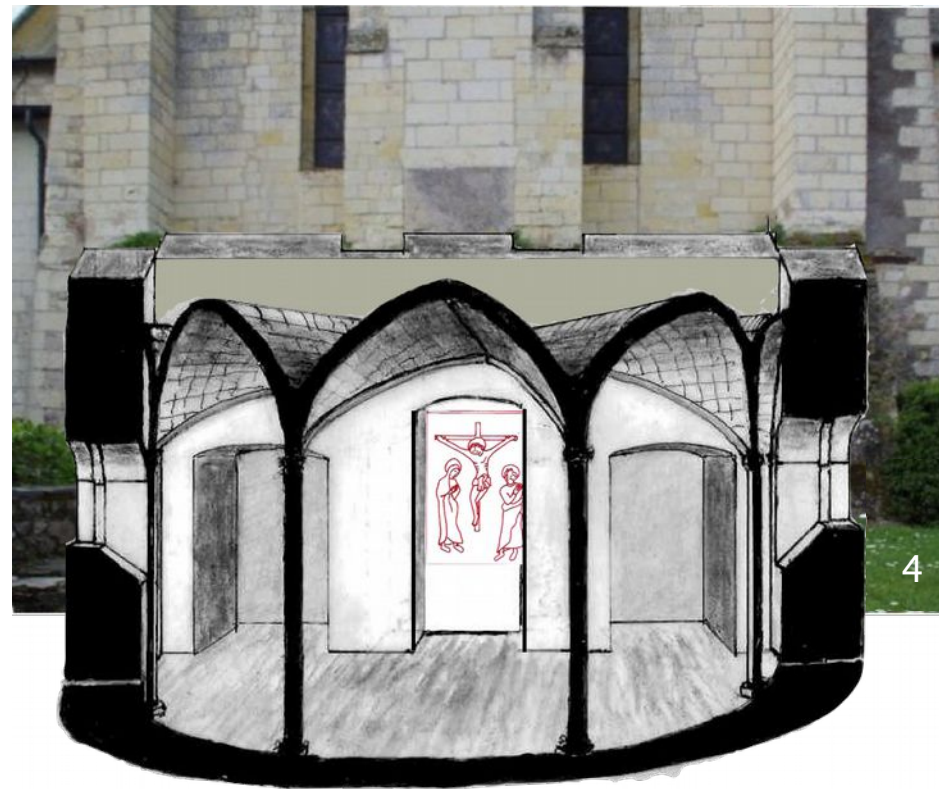
A partir de ces éléments on peut tenter de restituer schématiquement la disposition et la forme du bâtiment (fig.4 page 4). Il existait une toiture au dessus des voûtes dont voit l'amorce le long du pignon est de l'église. On a également enlevé le mur circulaire pour ouvrir la vue sur l'intérieur de la chapelle.
